ダム湖底をマルチビームソナーで計測してわかること

2020/5/29作成

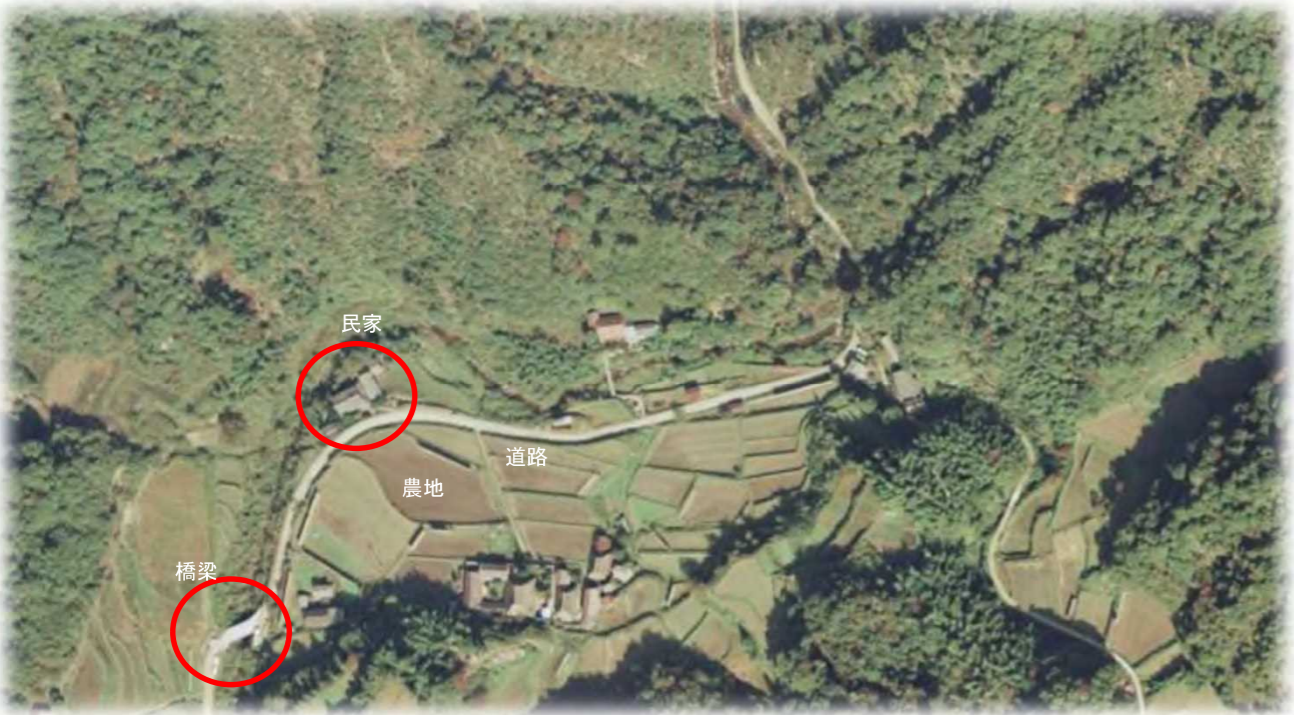
写真-2 S51.10航空写真 ～ダム建設前～

55年当時に橋梁、民家、農地、道路があることがわかります。
